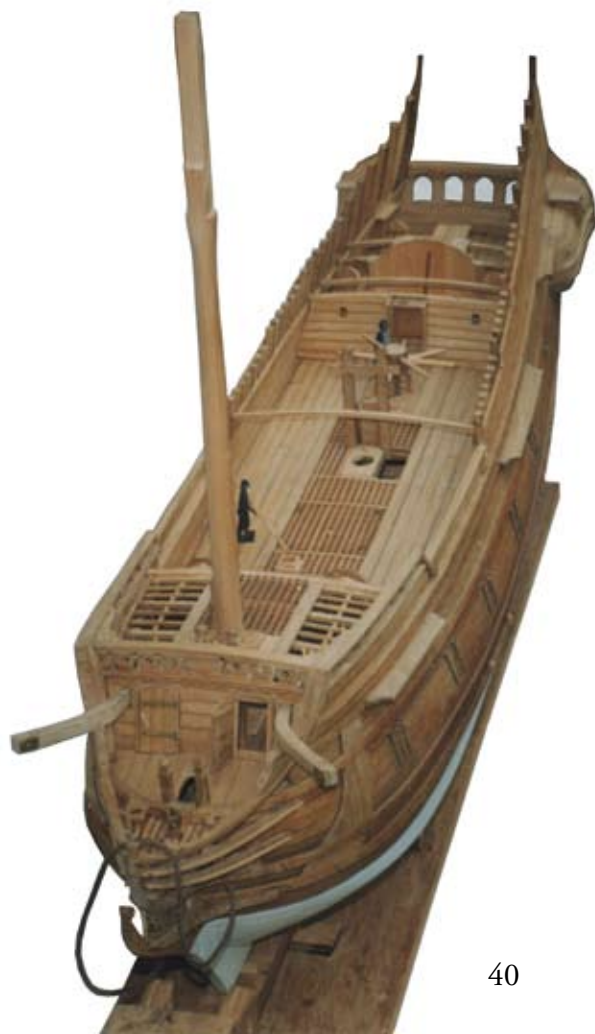
Foto 40
De bak (forecastle) is voorzien van dekbalken, met daartussen de langscheepse kalmayen en de eveneens langscheepse schaarstokken waartussen zich het luik bevindt. De roosters van dat luik werden bij regen of overkomende zeeën met zeildoek afgedekt. De boegspriet is nog even weggehaald, maar men ziet het gat waarin en de beide ovenpalen (foto 38) waartussen de voet van de boegspriet moet rusten. In de einden van de beide kraanbalken zijn de schijven aangebracht, waarover de talies lopen, waarmee de binnengehaalde ankers onder de kraanbalken gehesen werden. Het verdek is gelegd, maar de roosters in het luikhoofd zijn nog niet voltooid. Ook die roosters werden bij regen of overkomende zeeën met zeildoek afgedekt. In het ronde gat (de visser) in de midscheeps moet de ondermast van de grootemast staan. Op deze foto ziet men ook de vier ramen van de kajuit die zicht naar achteren verschaffen. Achter de kaapstander het voorschot van de kajuit. Zie ook het halfronde schot waarvoor de roerganger staat die met de kolderstok stuurt. Die roerganger staat op een kleine verhoging (te zien op foto 41), kon over het kompassokje naar voren zien en werd beschermd door een kleine kap die over hem heen gebouwd werd.

Foto 47
 Het voltooid model is voor Museum Tromp's Huys gearriveerd, en staat voor de 16de/17de eeuwse voorgevel daarvan. Het tuig is compleet, met de raas op hun plaatsen en de bezaansroede aan de bezaansmast. (Terwijl de fokkemast en de grootemast dwarsgetuigd zijn, d.w.z. met raas, is de bezaansmast langsetuigd met een latijnzeil, hoewel de bezaansteng ook weer een raazeil kan voeren.) De geschutspoorten staan open en de kanonnen zijn geplaatst. Stuurboords anker hangt onder stuurboords kraanbalk (zie bij de foto's 38 en 40) en is tegen de zij gesjord, zoals dat op zee altijd het geval was.

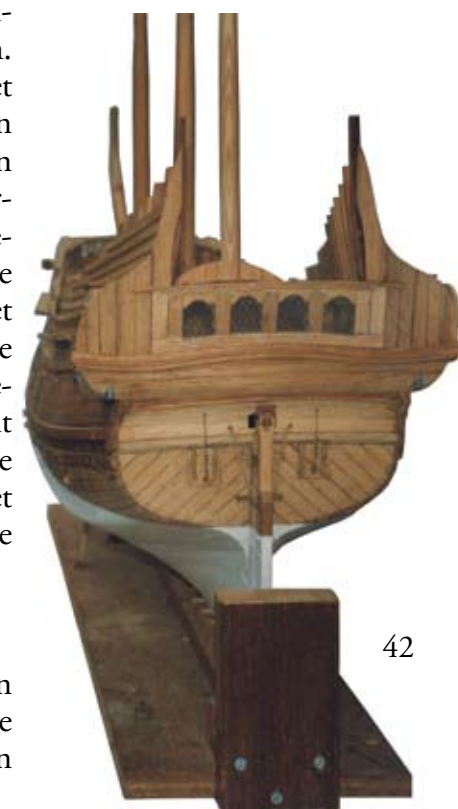
Foto 42
Het achterschip met de vier ramen van de kajuit en daaronder in de spiegel de beide geschutspoorten, waarvan de luiken gesloten zijn.

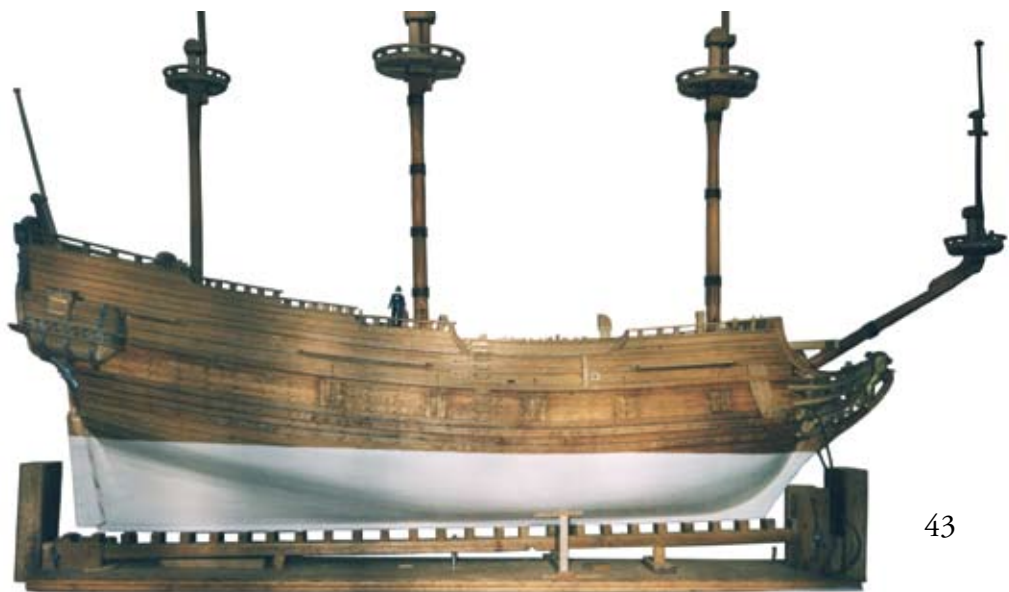
Foto 43
Met de bak (forecastle) en kampagne voltooid, heeft het schip in zijaanzicht haar definitieve vorm gekregen. De ondermasten van fokkemast, grootemast en bezaansmast staan er in en daarop zijn de marsen met de stengen (de verlengde stukken van de masten) geplaatst.

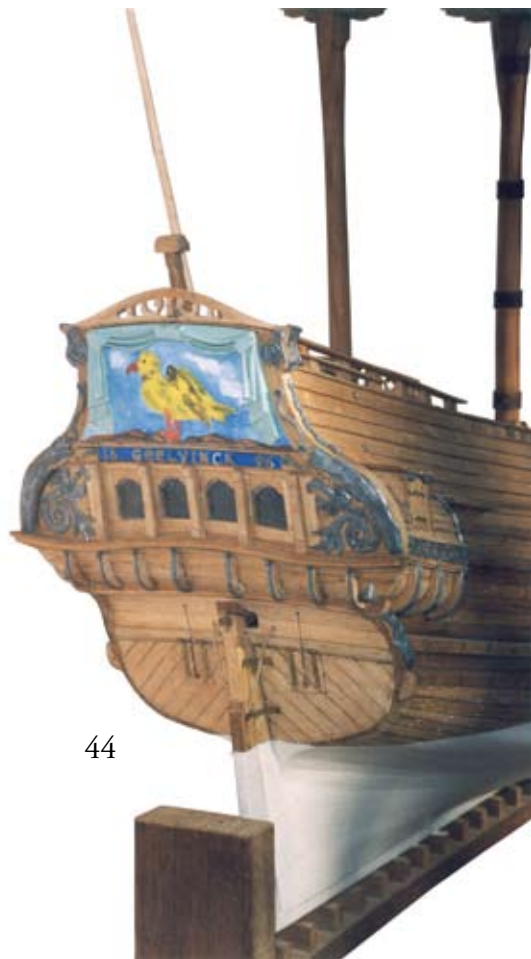
Foto 44
Het achterschip met het hakkebord en de daarop geschilderde gele vink, zoals Victor Victorsz dat liet zien op de kaart (zie blz. 12). Daaronder de naam Geelvinck en het jaartal 1696. De versieringen aan weerszijden van de ramen, zijn in lood uitgevoerd.

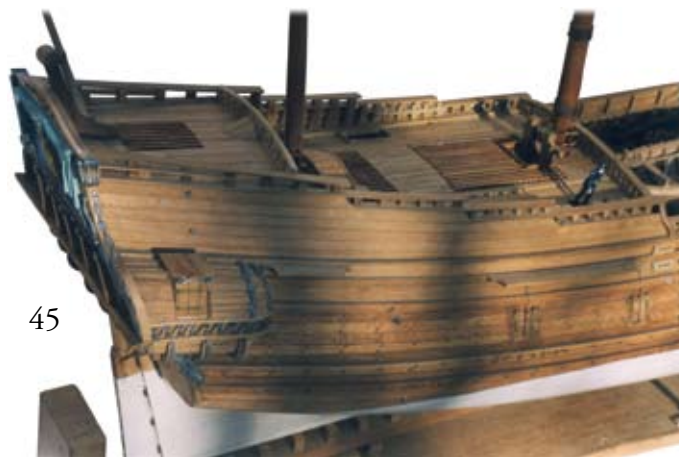
Foto 45
Het achterschip waar de kampagne- en kajuitdekken geheel zijn gelegd en rond die dekken zijn de open hekwerken, de verschansing (waarvoor ook de woorden gillingen, rogboorden of rockgang werden gebruikt), met daarop de reling, aangebracht.

Het halfronde kapje vóór de bezaansmast is de bij foto 41 besproken kap boven de roerganger, waaronder die naar voren kon kijken.

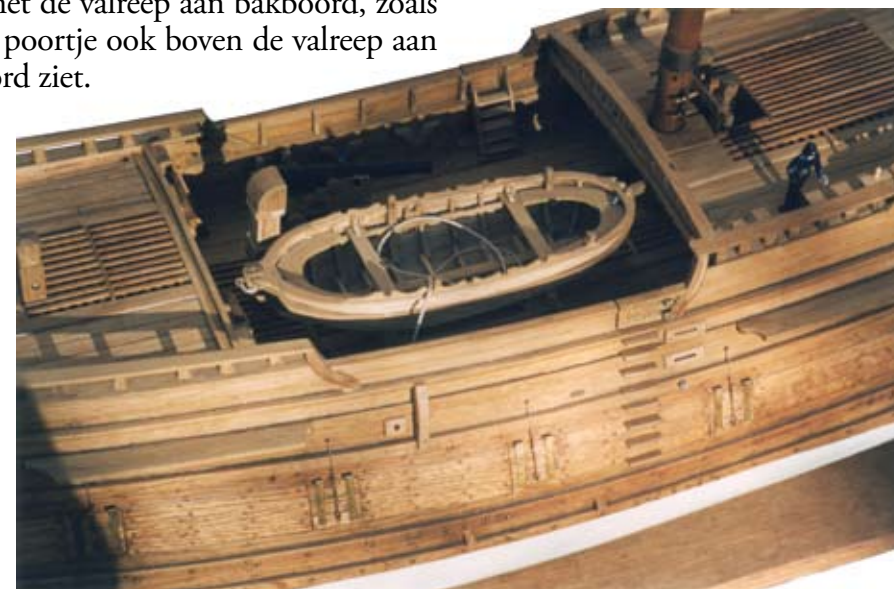
Foto 46
Aan stuurboord gezien. De sloep staat op het verdek in de kuil, het open gedeelte van het verdek. Naast de sloep, in de midscheeps de schoorsteen van de kombuis (zie bij foto 23), waarvan de kap van de wind af gezet kon worden. Zie ook de verschansing rond het bakdek. De geschutspoorten zijn gesloten maar de repen waarmede ze geopend konden worden zijn aangebracht. Aan stuurboord de valreep, de treden om naar beneden af te dalen of weer aan boord te klimmen als de sloep te water lag. Daarbij hield men zich vast aan het touw met valreepsknoppen dat goed te zien is (aan bakboord) op foto 56. Op deze foto ziet men in de kuil aan bakboord een trapje en een poortje in de zetgang. Dat correspondeerde met de valreep aan bakboord, zoals men dat poortje ook boven de valreep aan stuurboord ziet.

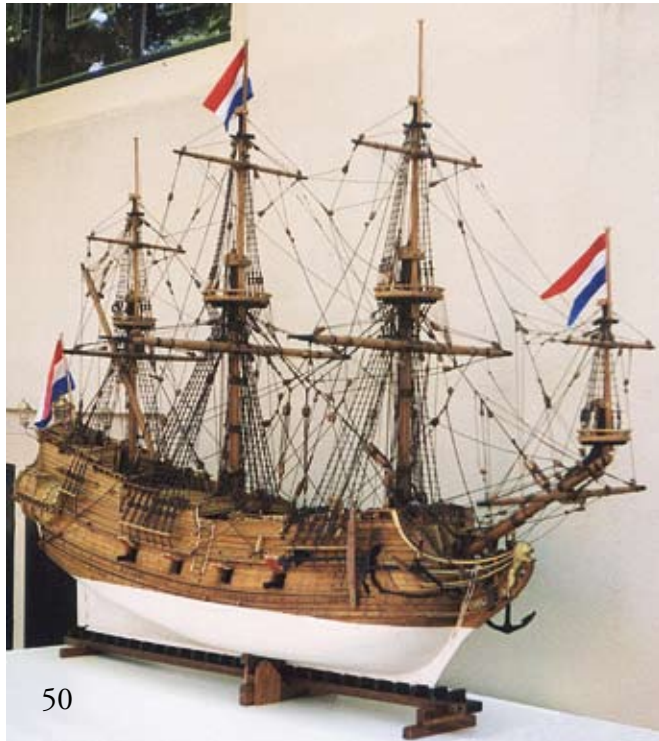
Foto 50
 Het model nog eens aan stuurboord gezien. Bakboords-anker hangt onder bakboords- kraanbalk, maar is, in tegenstelling tot stuurboords-anker, (nog) niet tegen de zij gesjord. Achter stuurboords-anker ziet men stuurboords-reserve-anker dat onder de rust van het fokkewant gesjord is, met de zware houten ankerstok verticaal goed in zicht. (Foto 53 toont dat aan bakboord ook zo'n reserve anker hangt.)

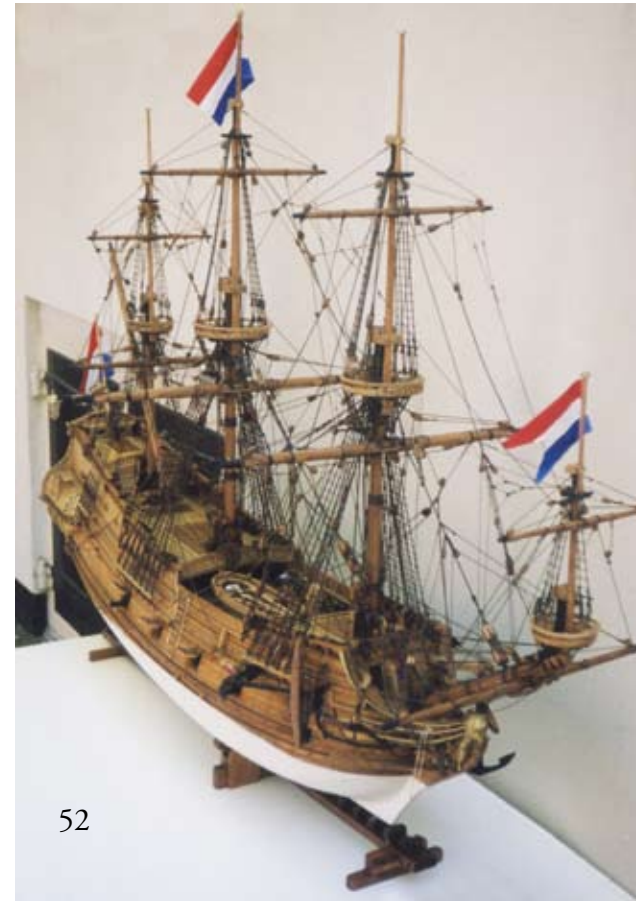
Foto 52
 Het model van voren over stuurboord en meer van boven gezien. Zie hoe op de boegspriet nog een mastje staat, de blindesteng, met een raa waaraan een klein zeil, de bovenblinde gevoerd kon worden. Onder de boegspriet dus de raa van het zeil dat onderblinde werd genoemd.

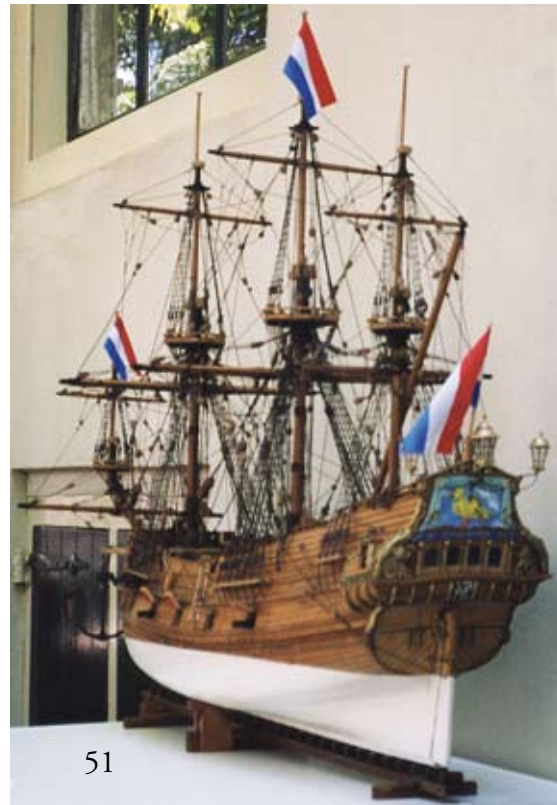
Foto 51
 Het model meer van achteren (aan bakboordszijde) gezien, waardoor de breedte van het tuig (de lengte van de raa's) goed tot uiting komt.

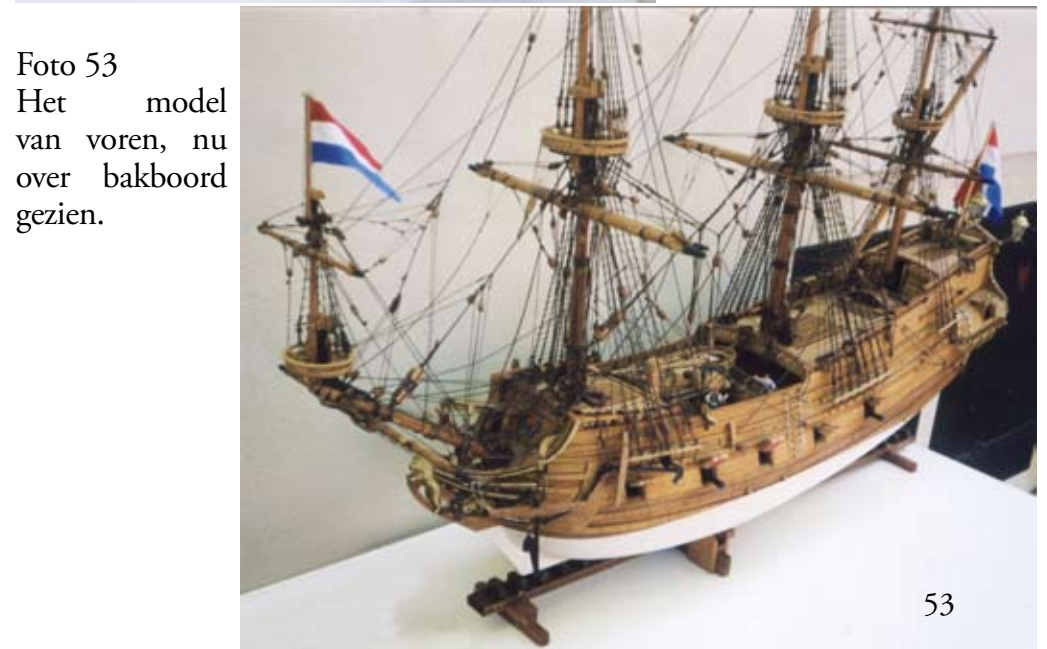
Foto 53
 Het model van voren, nu over bakboord gezien.
